## Le grenier grec de Samarkand

Charlotte Baratin et Laurianne Martinez-Sève

*Les fouilles de la MAFOuz, menées entre 1993 et 2004 dans le secteur de la grande mosquée, ont permis de dégager les restes incendiés d'un bâtiment public d'aspect monumental qui peut être daté du début de l'époque hellénistique. Il contenait encore de grandes quantités de céréales, du millet et de l'orge, ce qui a permis de l'identifier comme le grenier qui conservait les réserves de la garnison grecque de Samarkand.*

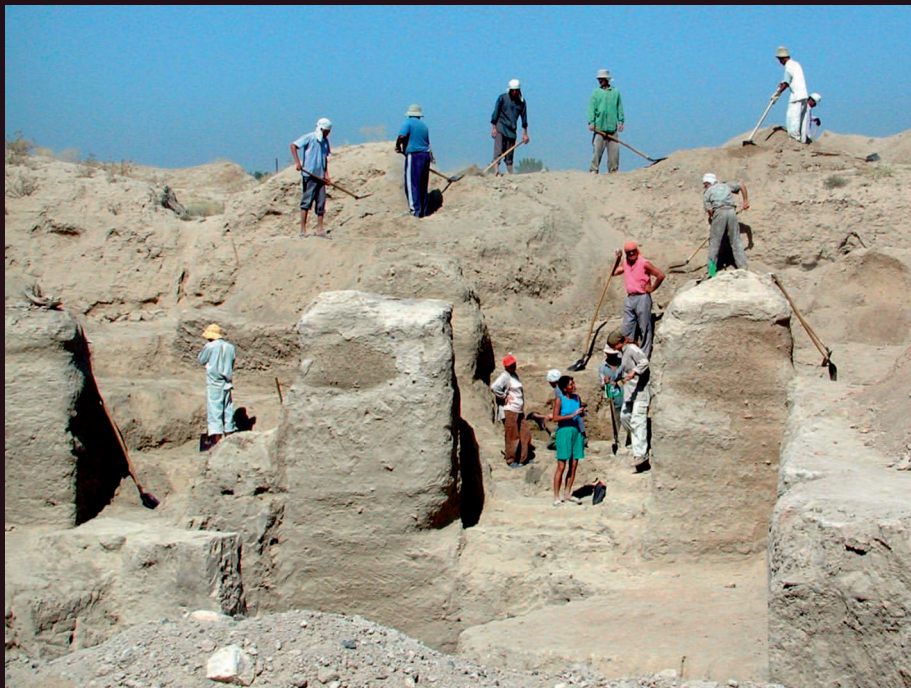
**Figure 3** – Fouilles en cours au nord des pièces 2 et 3, vues du sud.  
Descente entre les fondations de piliers de la mosquée d'époque islamique.

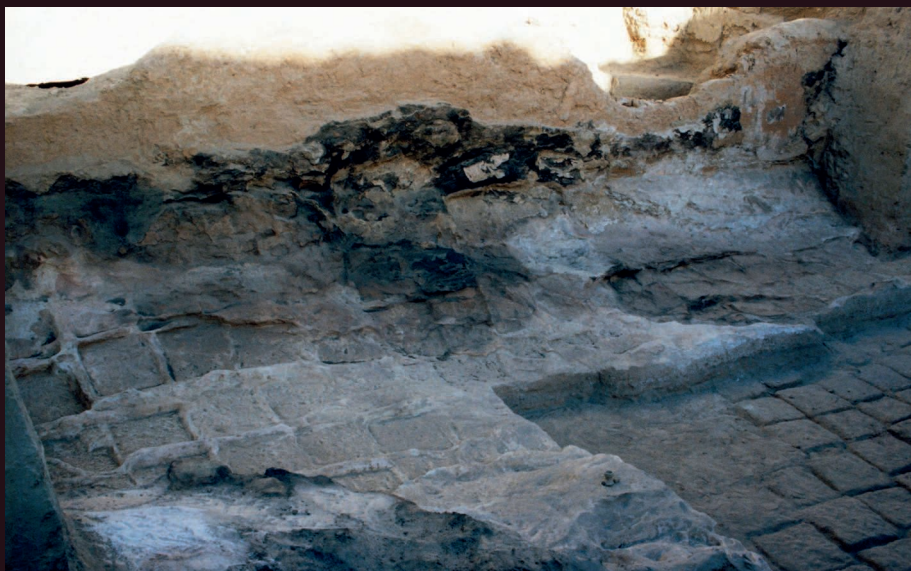
**Figure 4** – Toit effondré et conservé à l'état de cendres compactes dans la pièce 2. On distingue l'empreinte des briques ainsi que l'emplacement des longues poutres secondaires de direction nord-sud.

Quant au toit, on en a retrouvé les restes brûlés, mais fossilisés à l'état de cendres au-dessus de la pièce 2, où il s'était effondré au moment de l'incendie (figure 4). Il se trouvait enfoui sous les couches de destruction des murs, plus dures et compactes que les cendres volatiles et fragiles sur lesquelles il reposait. On a d'abord retrouvé les débris parcheminés d'une natte de végétaux, puis, en 1999, les cendres de ce qui paraît avoir été une poutre porteuse de direction est-ouest, à environ 2,30 m du mur nord de la pièce. Les inspections fines des années suivantes ont montré qu'elle supportait des poutres secondaires placées dans le sens nord-sud tous les 40 cm environ, bien visibles et conservées sur plusieurs mètres de long dans l'angle sud-ouest et le long des murs où la température a été moins forte. Des branchages étaient disposés par-dessus tous les 10 à 20 cm, le tout formant une sorte de treillage sur lequel se

trouvait la natte. Des briques, de même format que celles des murs, étaient placées ensuite de manière jointive pour limiter les infiltrations d'eau par les interstices ; elles étaient complètement pourries par les eaux de pluie. Une seconde poutre maîtresse a été repérée plus tard au centre de la pièce.

Ainsi, on a sans doute provoqué intentionnellement l'effondrement du toit en faisant tomber les poutres maîtresses, dans une tentative désespérée d'étouffer l'incendie. C'est ainsi en tout cas que l'on peut expliquer l'aspect du toit tel que nous l'avons retrouvé dans la pièce 2, tombé en une seule fois et de manière si régulière que sa structure n'en a pas été affectée, sauf à proximité des poutres principales, du fait de la chute. Cette opération n'a pas stoppé l'incendie ni préservé les céréales des flammes.

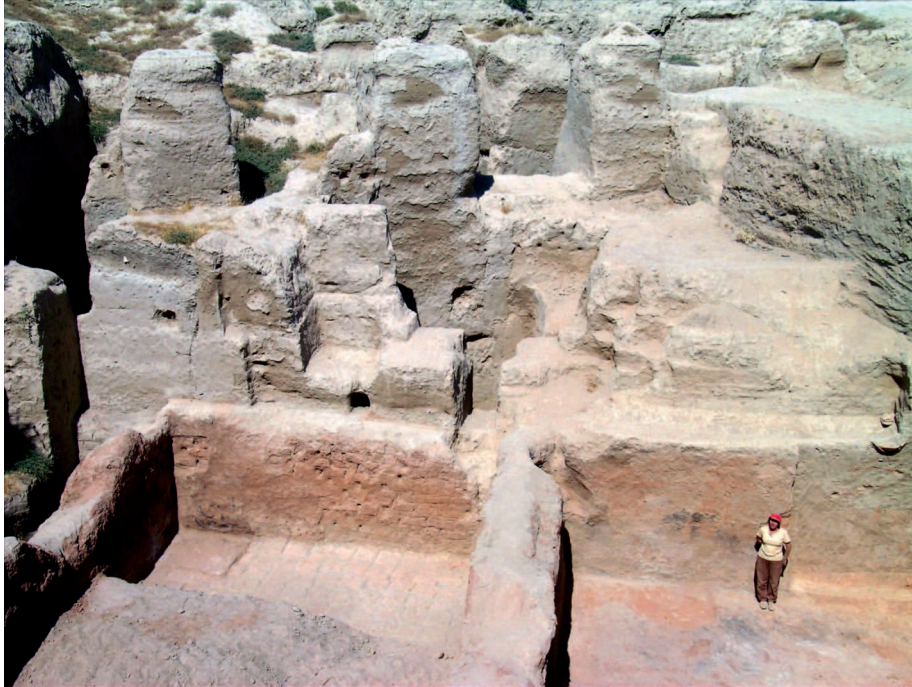
**Figure 5** – Partie nord du chantier à la fin de la saison 2001, vue du sud-est.  
Au premier plan, les pièces 2 et 3 ; les fondations de piliers de la mosquée sont bien visibles à l'arrière.

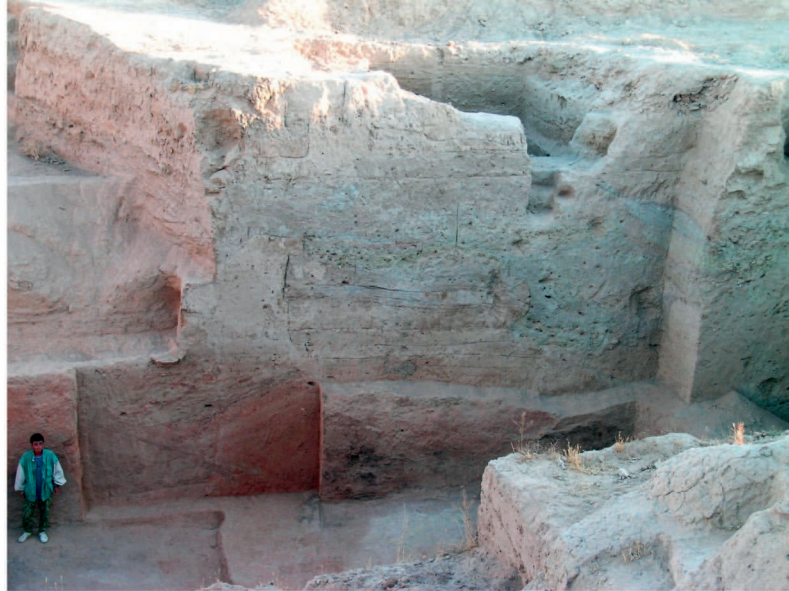
Grenier hellénistique, stratigraphie sur le mur arrière de la moitié sud

**Figure 8** – Coupe stratigraphique de la paroi nord des pièces 3 et 4, 2004  
[© N. Almazova, Fr. Grenet].

lieu immédiatement après le sinistre : les couches de destruction sont en effet surmontées de couches d'argile feuilletées par des eaux stagnantes, entre lesquelles on distingue deux niveaux de sols, témoignant d'une période d'abandon de la zone (figures 7-8).

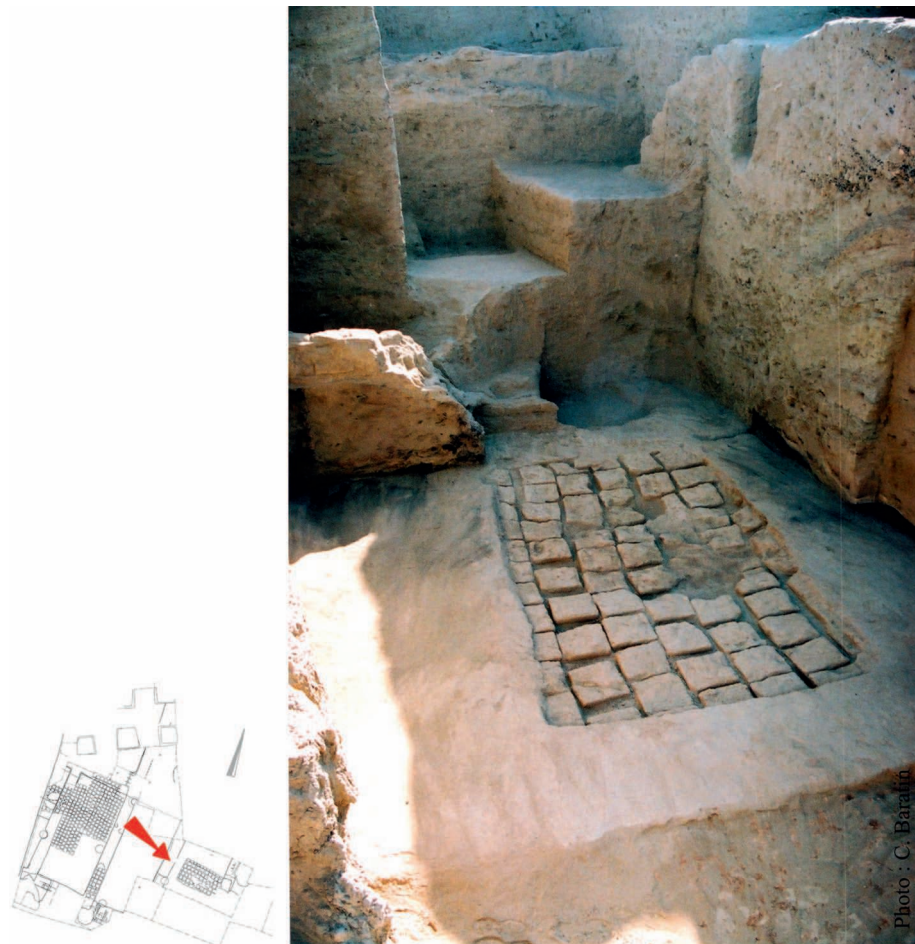
**Figure 9** – Pièce 4 (ex pièce 280) avec, au premier plan, le mur arasé, puis le dallage de briques dénudé, baptisé « sondage des experts » au cours de la fouille. Au fond à gauche, le reste du mur oriental du grenier. À droite en haut de la coupe, la fosse 1212 [cendre] [© Ch. Baratin].

On associe aux mêmes travaux le percement à travers les couches de destruction de la pièce 4 d'une cavité parfaitement rectangulaire, d'orientation est-ouest, qui a mis à nu les briques du dallage (figure 9). L'angle nord-est de cette cavité a été creusé dans le mur le plus oriental du bâtiment. Les niveaux correspondant à son sommet sont brouillés par une large fosse d'époque médiévale, mais, comme la perturbation des couches de destruction autour, on peut les associer au niveau d'un important sol de piétinement repéré à divers endroits de la zone, correspondant au niveau d'arasement du mur séparant les pièces 3 et 4 dans les parties les mieux conservées. Curieusement, on ne repère pas de traces d'occupation de ces niveaux creusés dans les débris : les couches qui les remplissent sont constituées des débris mélangés des murs et des céréales calcinées. Les briques mises à nu sont perturbées par endroit par des fosses, qui auraient pu marquer d'éventuels niveaux d'occupation, mais on ne peut en restituer les contours et ni les niveaux d'ouverture.
